סמטאות עליונות – מצב ראשוני ובניה חדשה

בנין הסטודיות המרכזי (1970) – עשר יחידות לאמנים – נובע מהצעה המקורית לשיקום יפו העתיקה כפי שהוגשה על ידי בשנת 1961: בניה חדשה שמטרתה לרפא את הכרסום שנוצר, בלב העיר העתיקה, כתוצאה ממדיניות ההריסה שנקטו בה הבריטים, בשנים 9-1936 וישראל במחצית שנות החמישים. לרוע המזל, הופסק שלב זה בעודו בעיצומו, בשנת 1974. אי לכך נותרה החזית הפנימית הפונה אל גן הפסגה, בצורתה הנוכחית, שהיא שילוב של שיפוץ חלקי וצמחיה האמורה להסתיר את החורבות העזובות. הפסקת הבניה מנעה גם את תוספת סדנאות האמנים, כנדרש ליצירת דינמיקה חברתית, וזאת על מנת לאזן את דילולה של האוכלוסייה כתוצאה מעזיבה, זיקנה או מוות – תופעה האופיינית בכל שכונה קטנה.

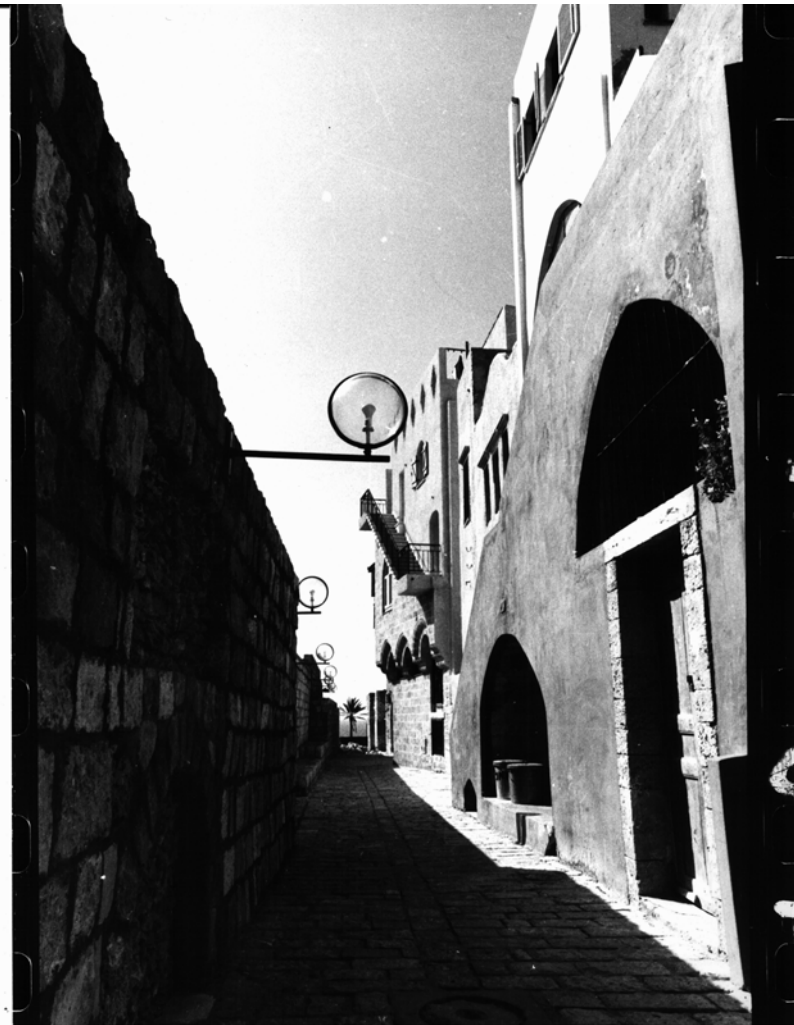
סמטת מזל שור לאחר שיקום החומה.

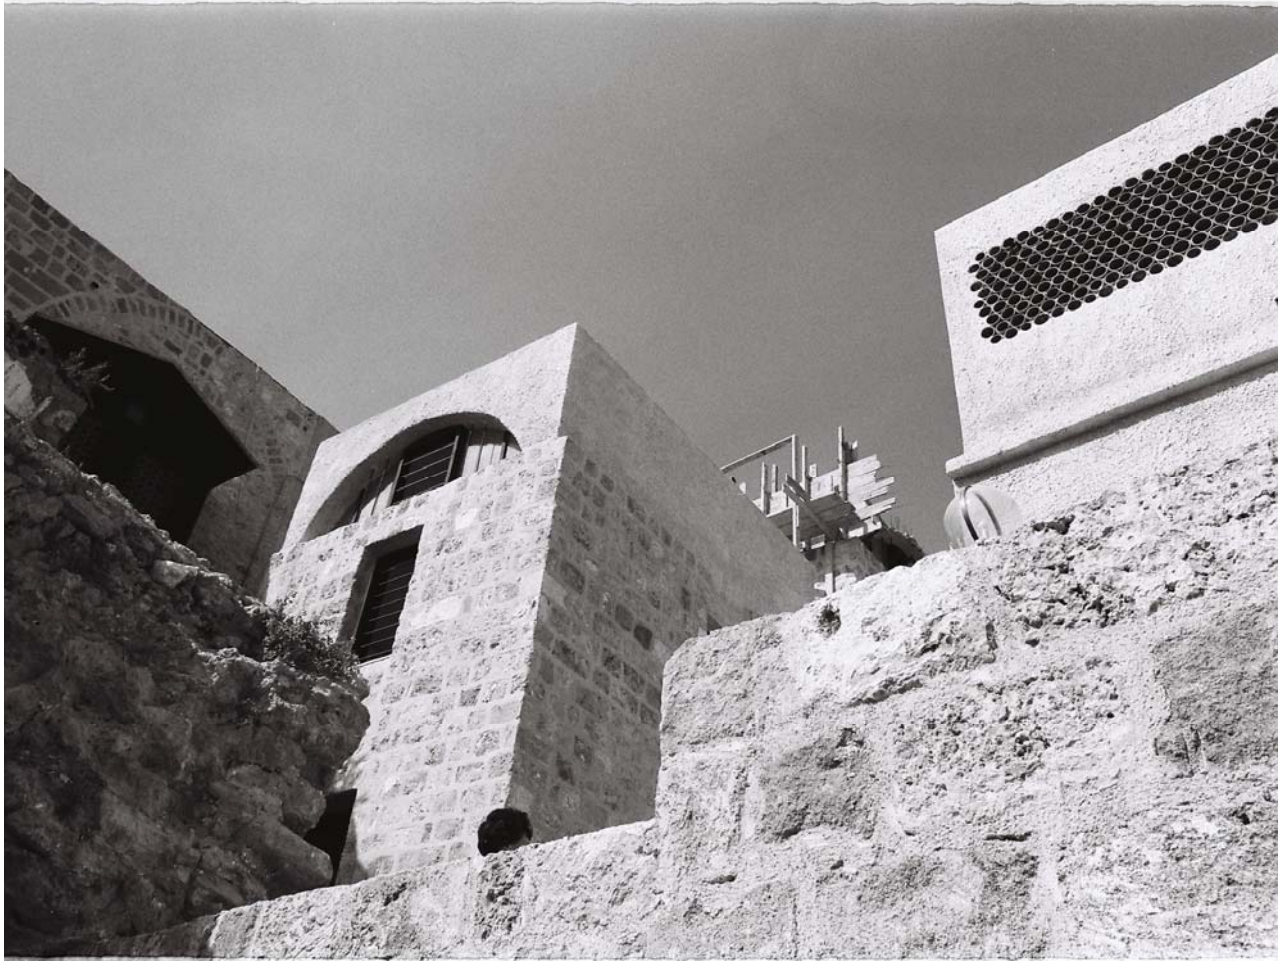
תשלובת של קיים וחדש, טלה פינת דגים.

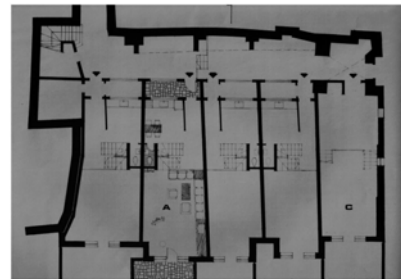
בניין הסטודיות, קומת עליונה.

3. כניסה נפרדת, ככל האפשר, לכל יחידה.
4. צרוף חצרות לסטודיות בקומת הקרקע, עם גישה לרכב – מתאים לסדנאות פיסול וקרמיקה.
5. בסדנאות בקומה העליונה, שנועדה לציירים, ניתן דגש על חלון גדול הפונה צפונה וכן חלון קטן יותר הפונה דרומה, להחדרת קרני שמש בצורה מבוקרת לאיזון האור (האור הצפוני כחלחל והדרומי – צהבהב).

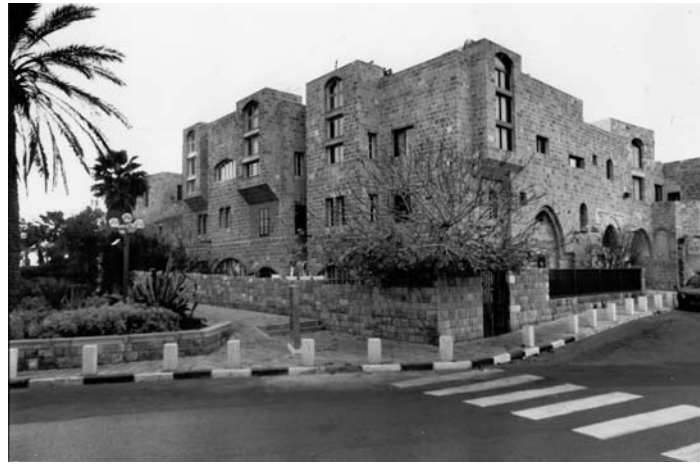
בניין הסטודיות, מבט מצפון מערב.

1. שימור קו הרקיע של גבעת יפו העתיקה.
2. שילוב חזיתות ישנות וחדשות ע"י שימוש במרכיבים האופייניים למקום כגון אבן כורכר וטיח, חלונות מלבניים קטנים וקשתות רחבות, פרוק מסת הבניין, כולל בליטות ושקעים בהתאם לקיים. כניסה נפרדת, פרטית ככל האפשר, לכל יחידה.

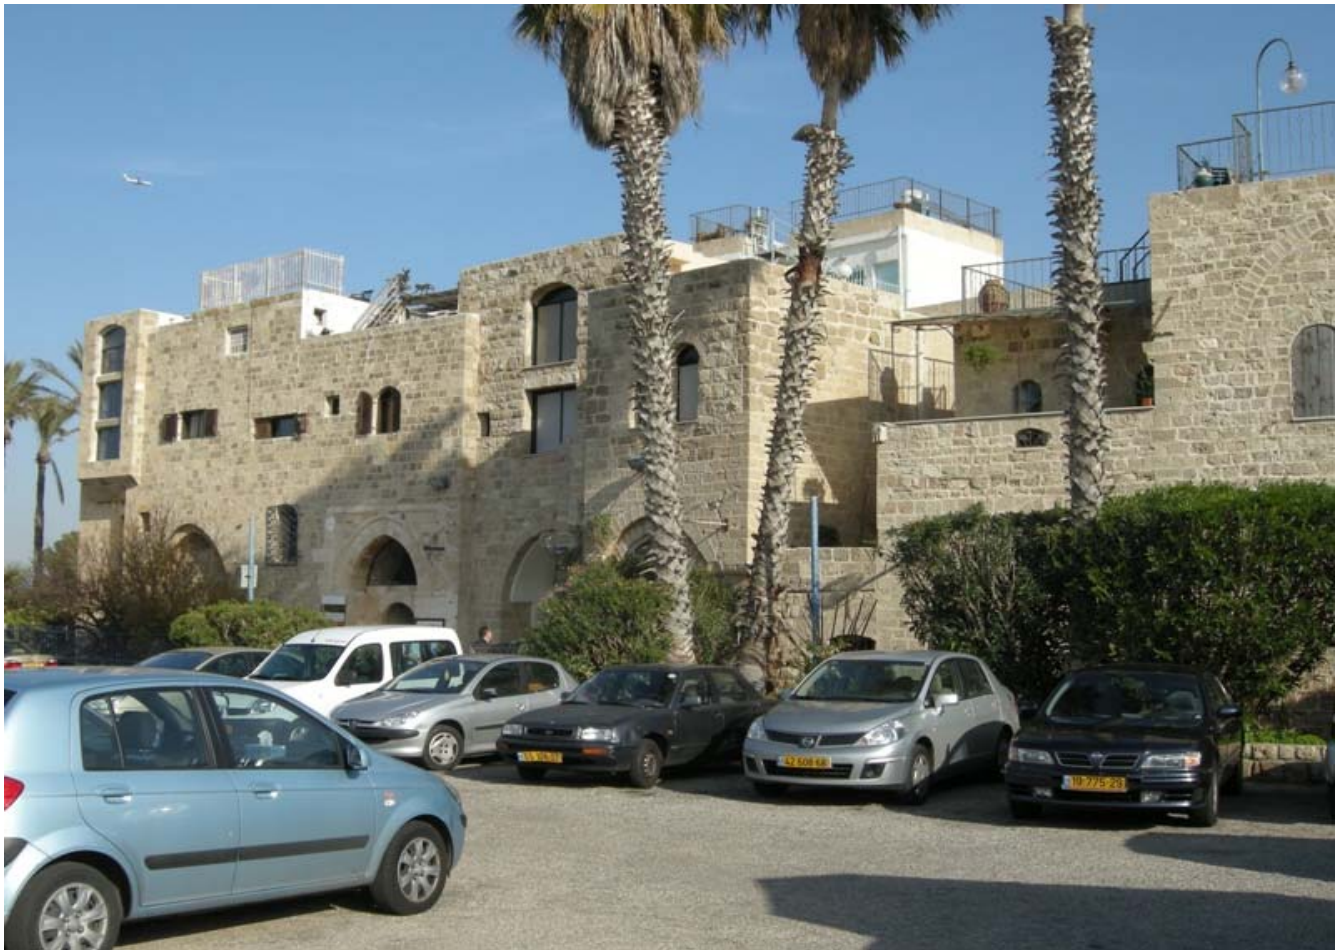
בניין הסטודיות, מבט מצד מערב.

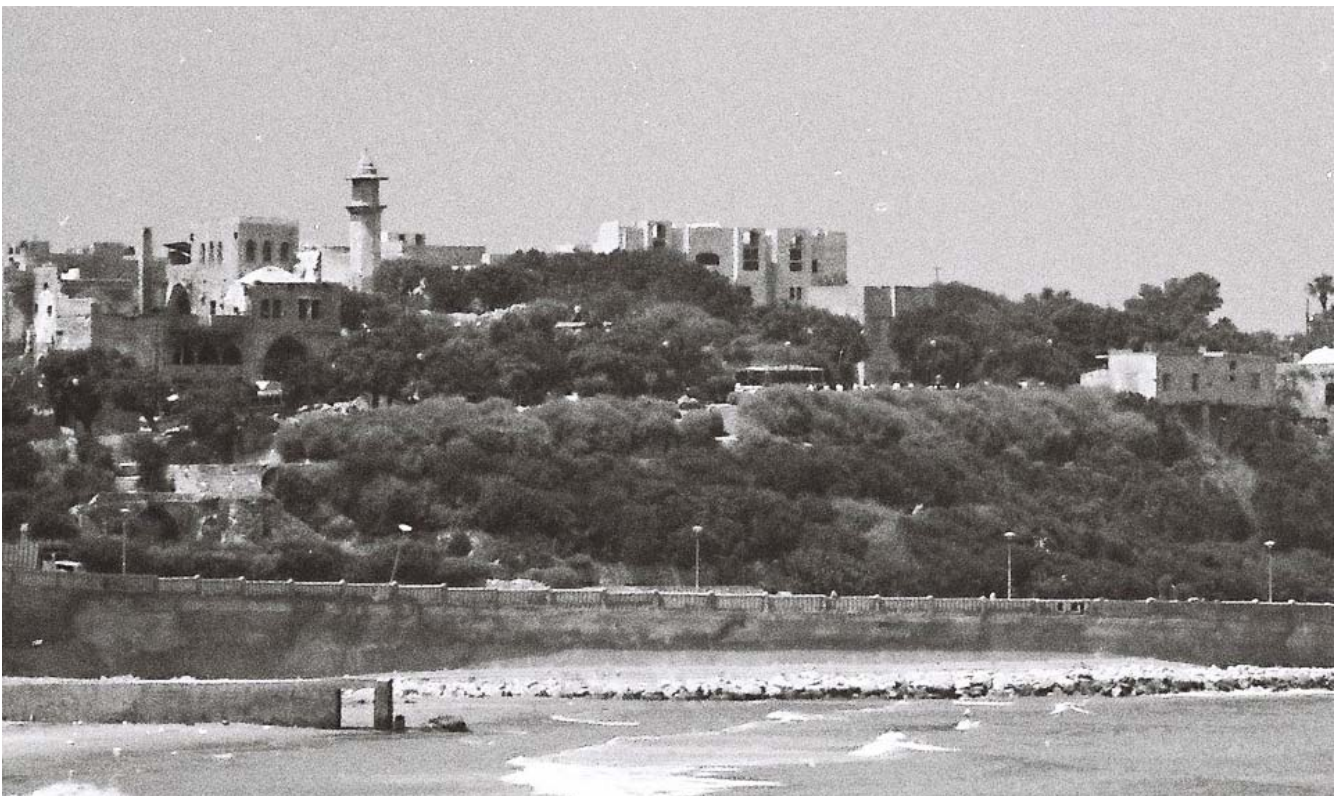
בניין הסטודיות בקו הרקיע – מבט מצפון.
